# הליכתיות ברמות אלון

שימוש במערכות מידע גיאוגרפיות לשיפור ההליכתיות השכונתית

# אבישי אבוהב

בהנחיית מאיה טפיירו  
2019-2020

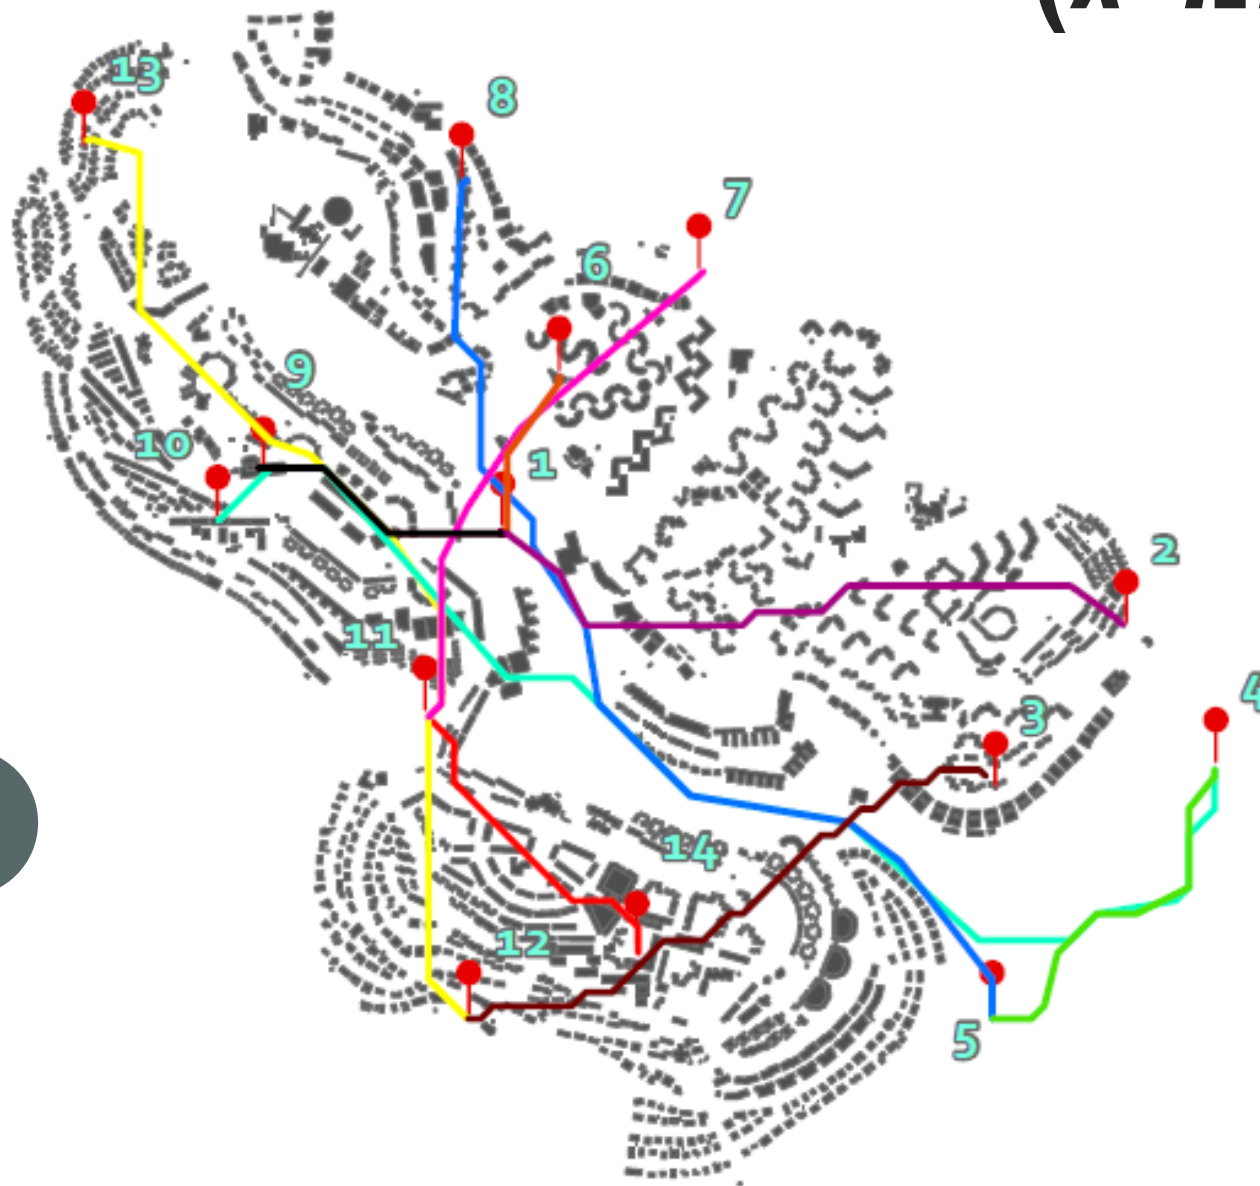
המסלולים נוצרו ע"י ממ"ג –  
כלי: Cost path

- A
- B
- C
- D
- E
- F
- G
- H
- I
- J

המסלולים המסומנים בכתום – שיפוע ממוצע >10+

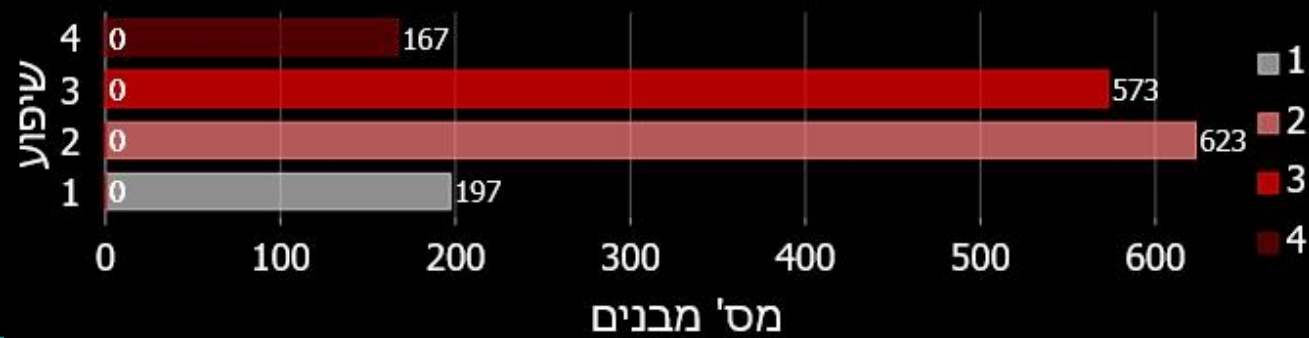
## מבנים\שיפוע

מירב הבניינים  
ממוקמים על  
שיפועים 2 ו-3

כלי: Spatial join

עם זאת, קיימת התאמה מסויימת בין שבילי ההליכה המתכוננים בשכונה לבין קו השיפוע. מרבית המבנים בשכונה ממוקמים על שיפוע בטווח של 10-20% (שיפועים 2 ו-3)

על שיפוע 4 (15-20%) הבנייה מורכבת ויקרה ואילו שיפוע 1 (0-5%) מאפשר בניה של מבני ציבור צורכי שטח גדולים, כמו בתי ספר ושטחי מסחר, מה שמונע צפיפות מגורים באיזורים נוחים להליכה.

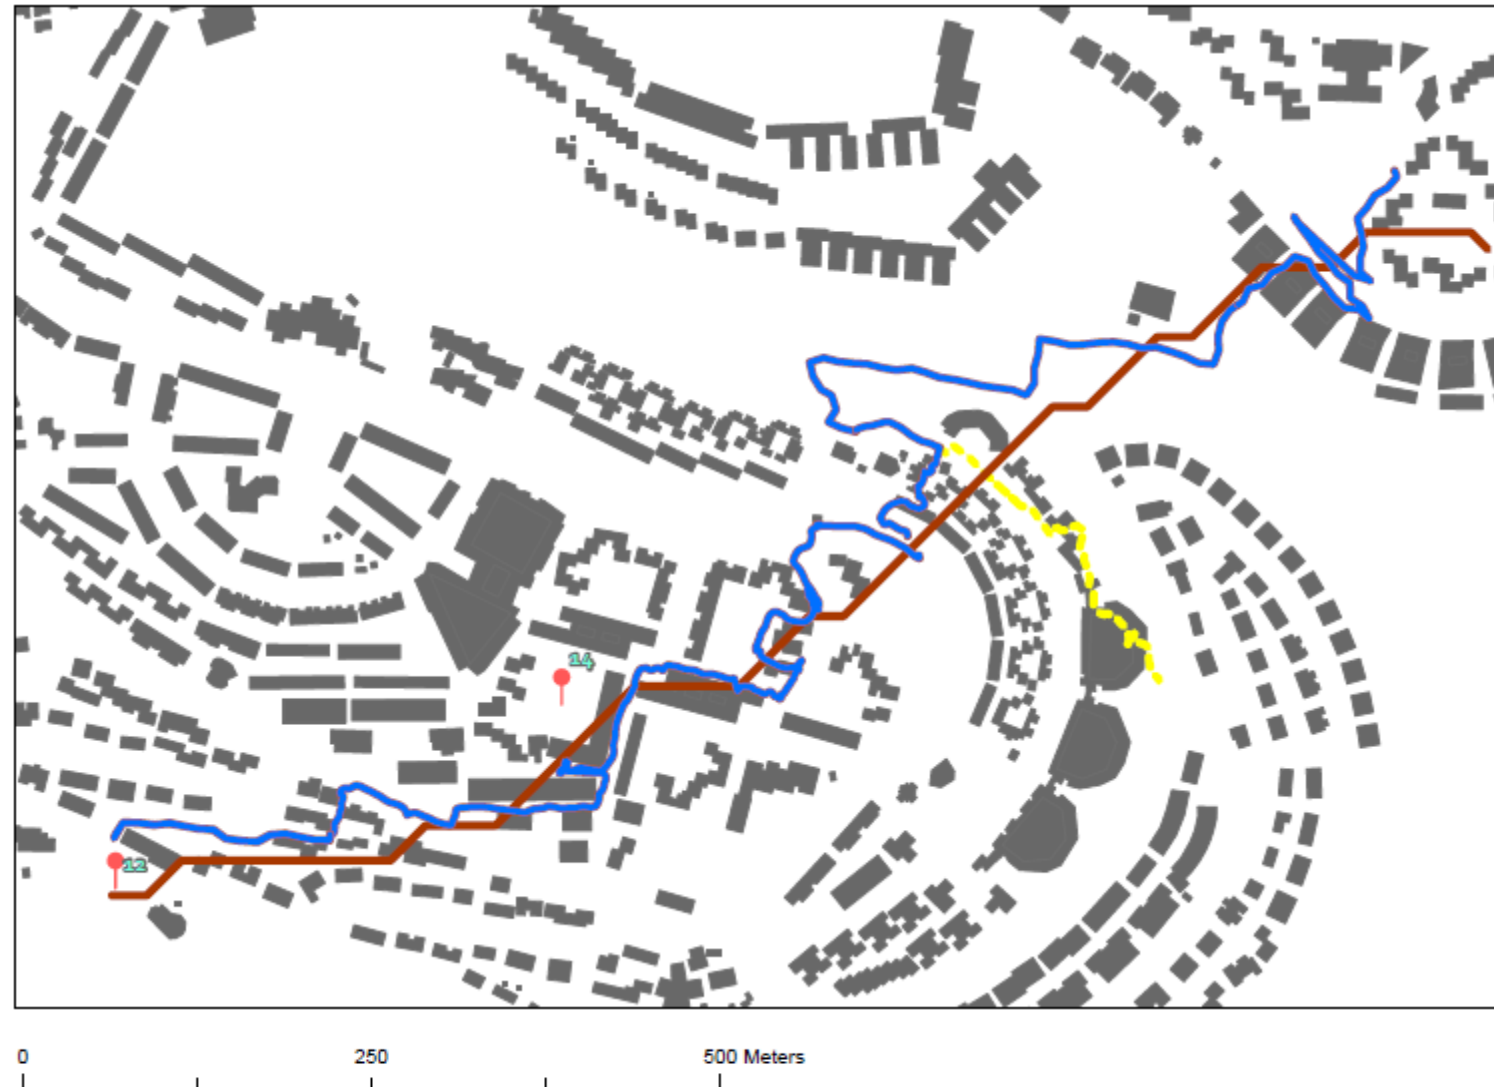
ממורגנטאו 41 לגן קיפוד –  
הליכה בפועל מול ציר ה-Cost path

המסלול מחולק למקטעים ולכל מקטע ציון:  
1 = מצויין. לא נדרשת התערבות.  
2 = טוב. נדרשת התערבות קלה.  
3 = לא טוב. נדרשת התערבות משמעותית.  
4 = גרוע. נדרש פיתוח.

הליכה בפועל  
נ  
נקודות עניין  
מסלול אלטרנטיבי  
מבנים

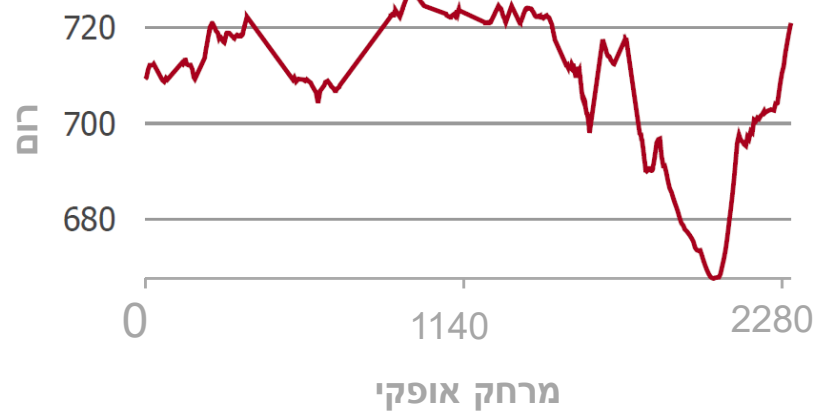
חתך גובה לציר הליכה בפועל

ממורגנטאו 41 לגן קיפוד – חלוקה למקטעים: מפת מפתח

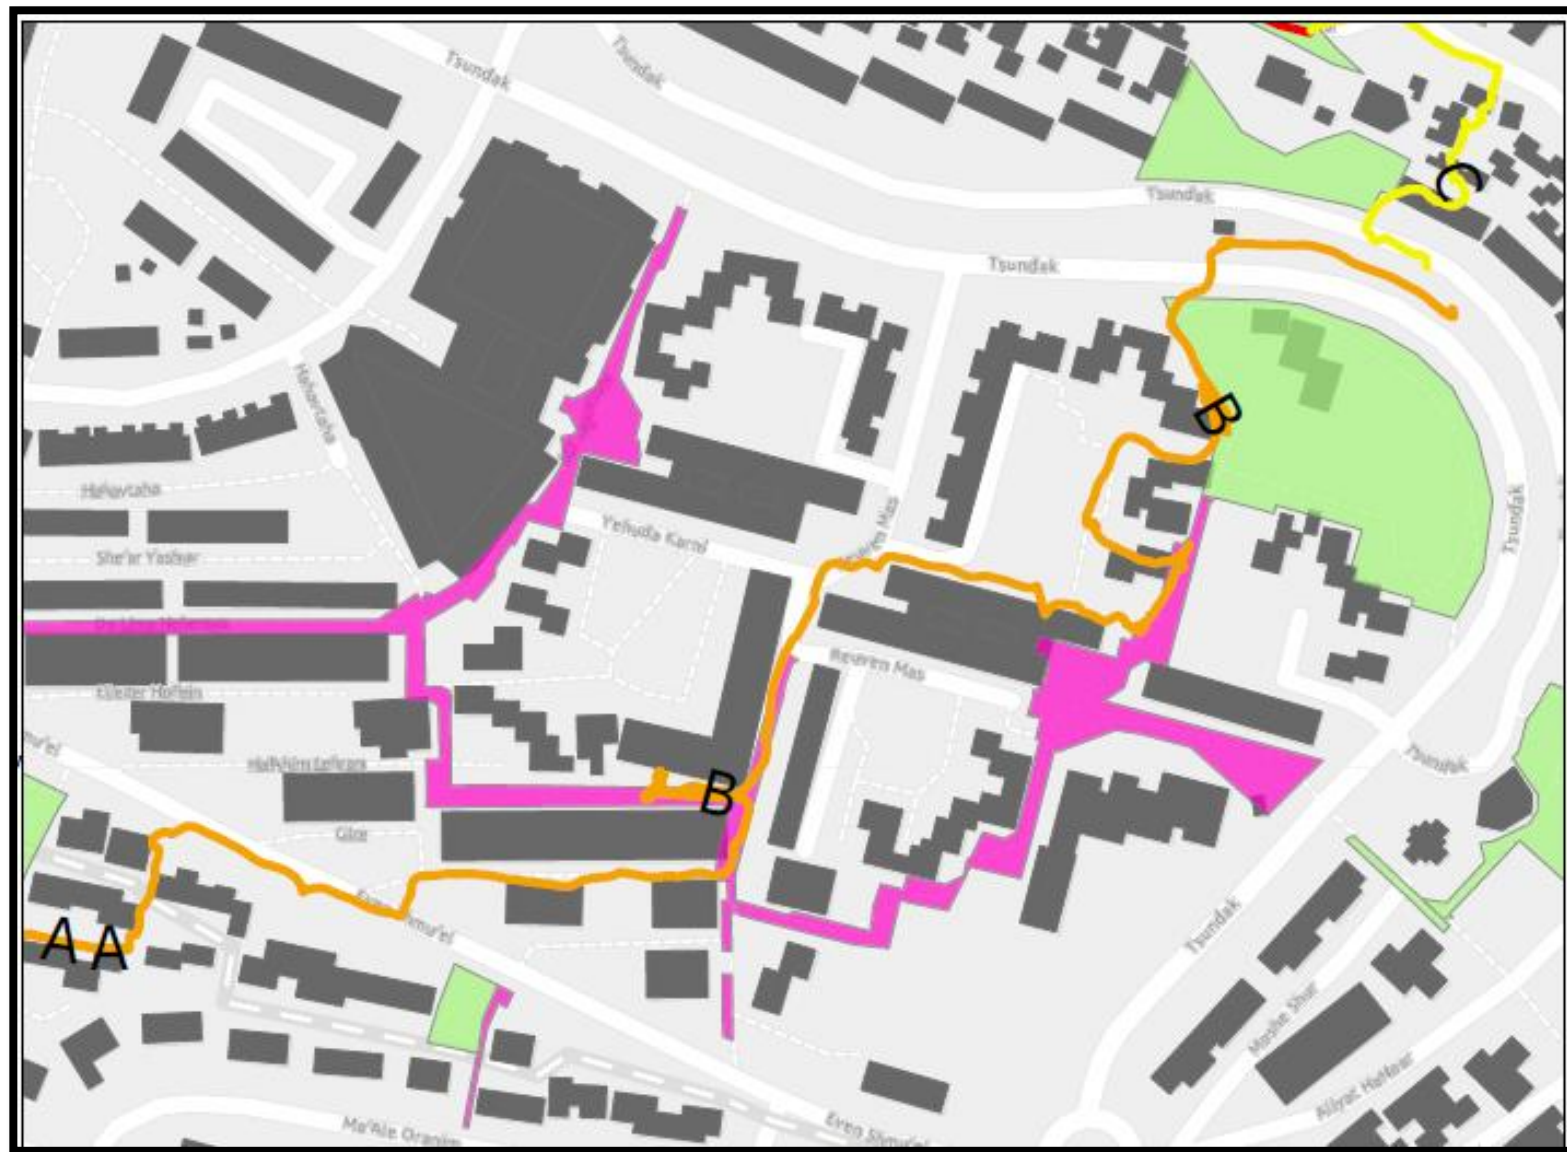
ממורגנטאו 41 לגן קיפוד – חלוקה למקטעים: B

# מקטע B

ציון למקטע: 2

- מקטע מישורי

- שיפור תשתיות משמעותי
- הנגשת שצ"פ ואתר ארכיאולוגי

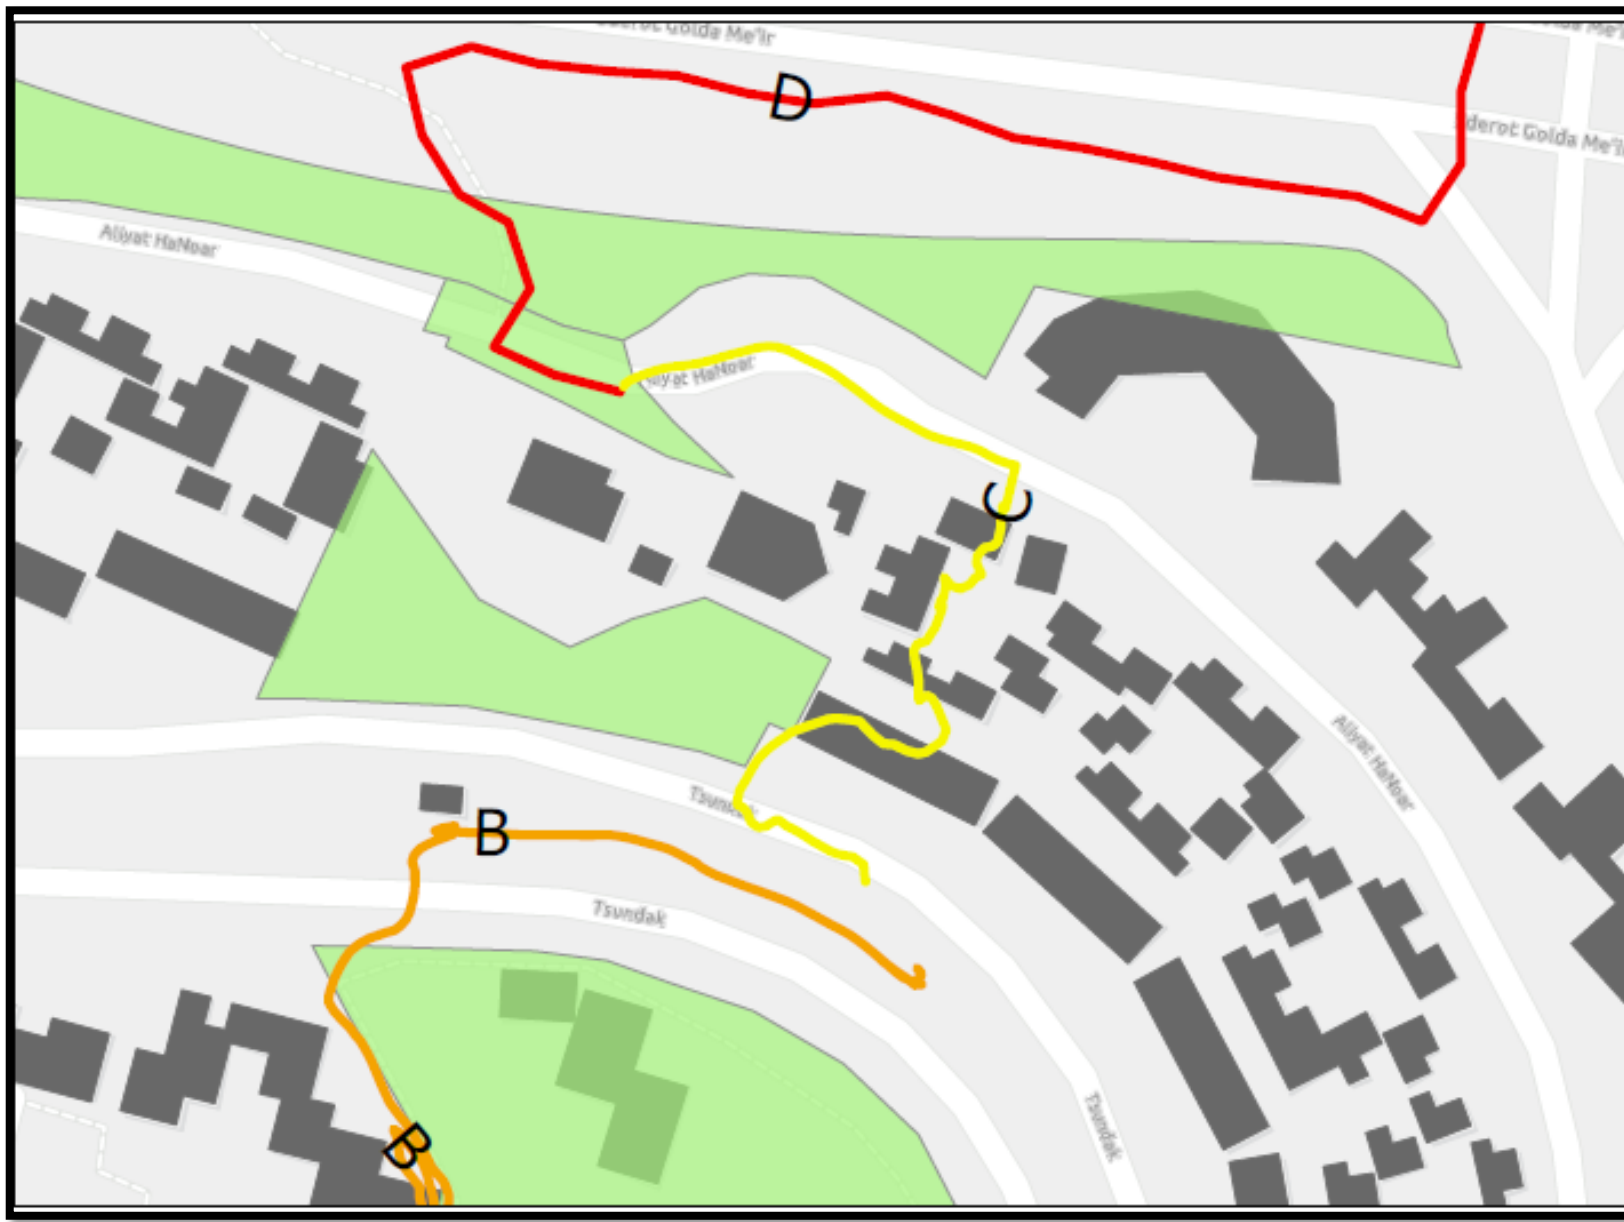
ממורגנטאו 41 לגן קיפוד – חלוקה למקטעים: C

# מקטע C

ציון למקטע: 1

- שיפוע קיצוני
- עובר בשפ"פ כמעט לכל אורכו

- שיפור תחזוקת השפ"פ מתחת למבני הדיור הציבורי

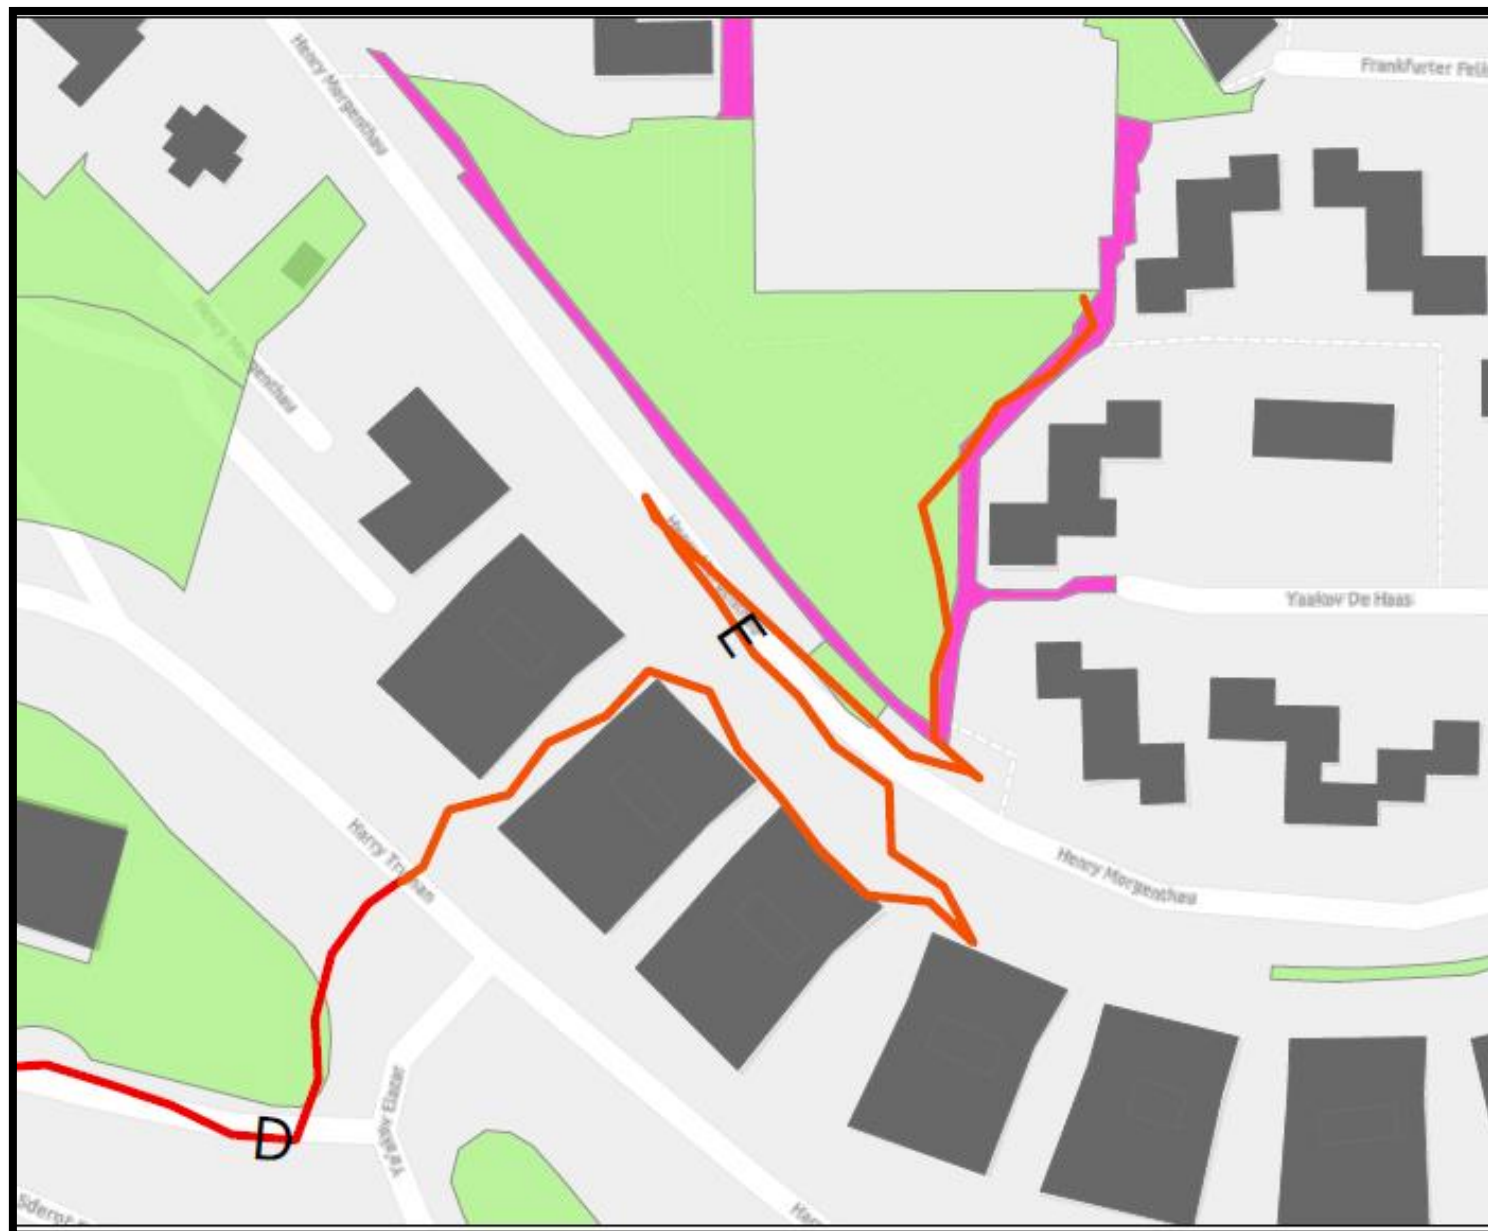
ממורגנטאו 41 לגן קיפוד – חלוקה למקטעים: E

# מקטע E

ציון למקטע: 3

- שיפוע קיצוני
- בפיתוח נכון ל-ינואר 2020

- מתן מענה לטופוגרפיה – פיתוח איזור מנוחה

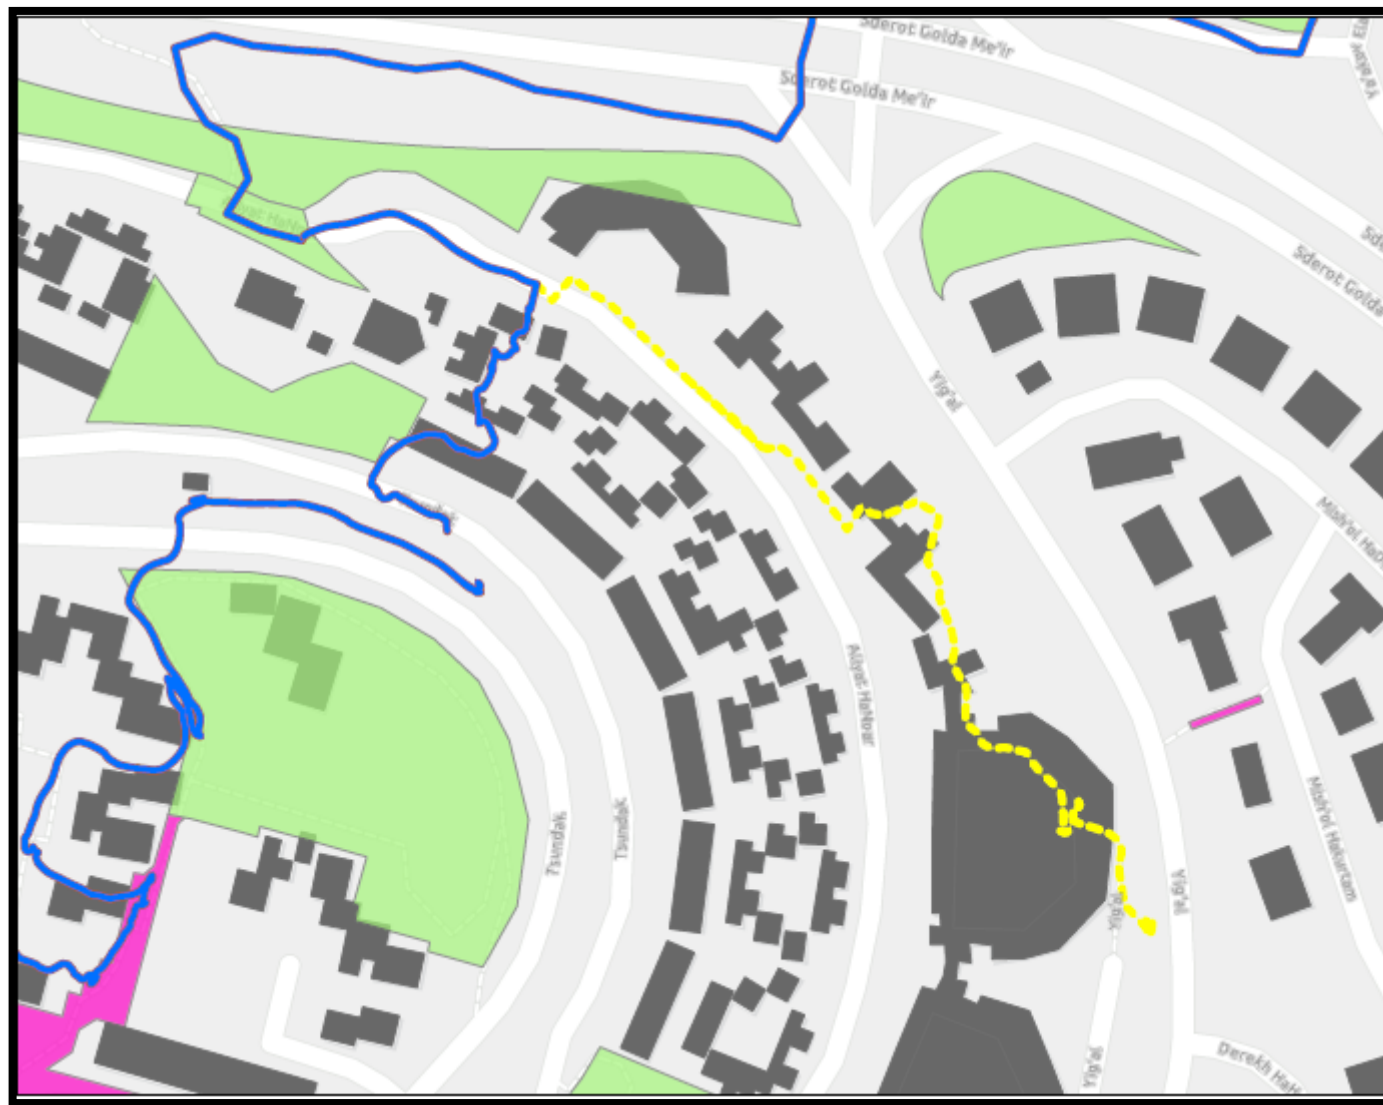
ממורגנטאו 41 לגן קיפוד – מסלול אלטרנטיבי

# מקטע אלטרנטיבי

ציון למקטע: 1

- שיפוע בינוני
- התארגנות קהילתית
- שיתוף פעולה עם העירייה
